LIETUVOS RESPUBLIKOS RESTAURATORIŲ SĄJUNGA

RS-211118; 2021-11-18, Vilnius

Dėl pastato J. Tumo- Vaižganto g. 6, Vilniuje, pažeistų vertingųjų savybių ir būtinų papildomų Tvarkybos darbų

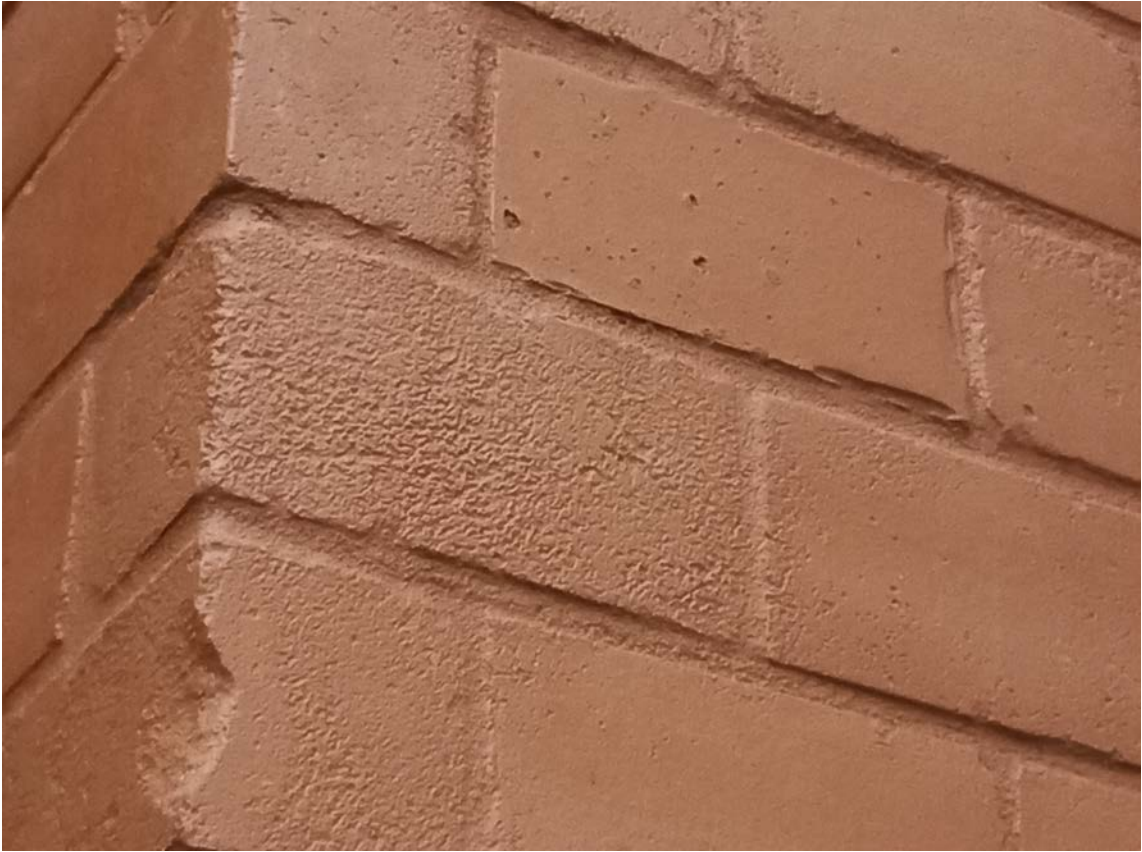
Akivaizdu, kad pastato vertingosios savybės yra iš esmės ir galbūt negrįžtamai pažeistos: Įsigeriančiais dažais, tvirtu sluoksniu padengtos **raudonos keraminės plytelės ir jų siūlės**, autentiškos siūlės papildomai užpildytos glaistu (žr. Priedas nr.1, fotografija nr.1)

Fotografija Nr.1 Įsigeriančiais dažais, tvirtu sluoksniu padengtos raudonos keraminės plytelės ir jų siūlės, autentiškos siūlės papildomai užpildytos glaistu

Norint pašalinti 2021 m. įvykdytus pažeidimus, reikalingos restauracinės tvarkybos priemonės.

Atkreipiame dėmesį, kad **būtinai naujas Tvarkybos darbų projektas**, kuriame visų pirma būtų identifikuotos savavališkai panaudotos medžiagos ir technologijos, pažeistų plotų sudėtis ir apimtis, numatyti TVARKYBOS SPRENDINIAI 2021 m. pažeidimams pašalinti, autentiškam dekorui restauruoti, galimai atkurti negrįžtamai suniokotas vietas.

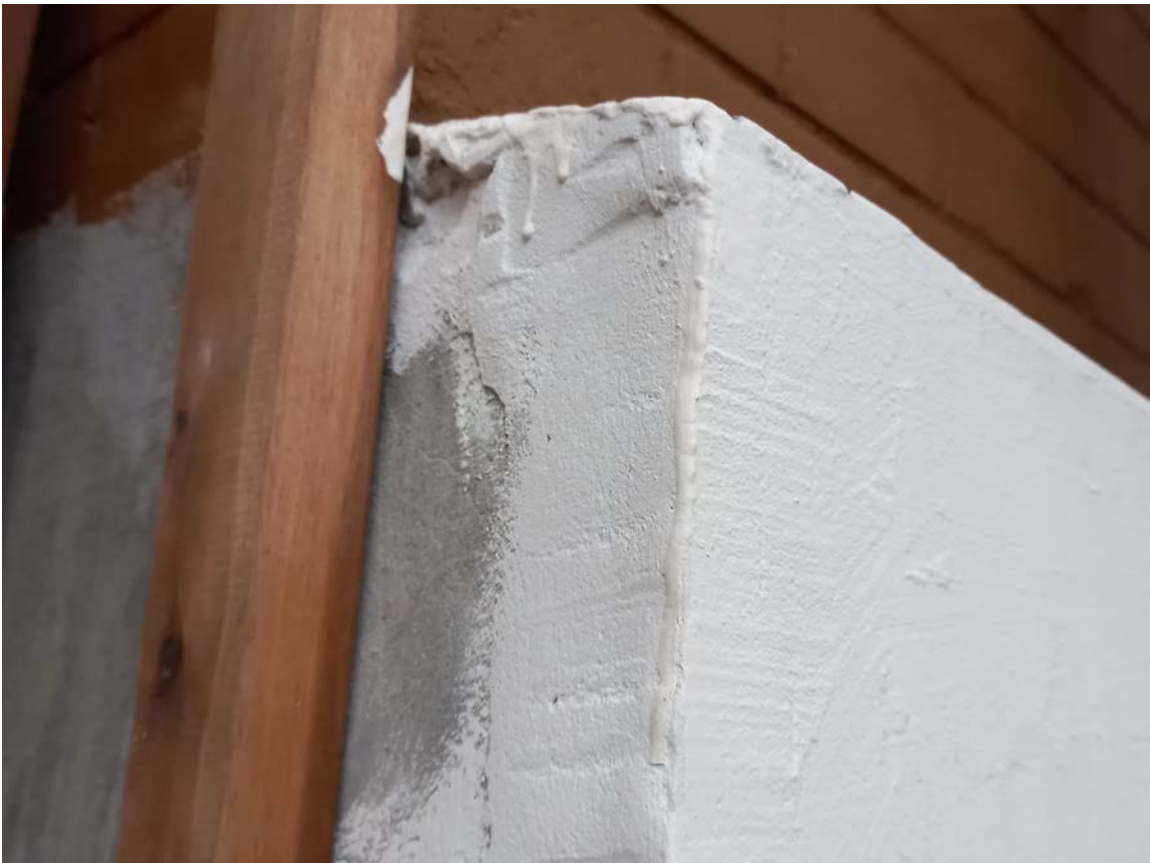
Pilko cemento tinko apdaila (akmens imitacija), reljefinio dekoru elementai grubiai užglaistyti ir nudažyti balsvais dažais (žr. Priedas nr.1, fotografija nr.2).

Fotografija Nr.2 Pilko cemento tinko apdaila užglaistyta ir nudažyta balsvais dažais
